INTERVENTI DI COMPLETAMENTO DELLE DIFESE IDRAULICHE IN COMUNE DI CASTELNUOVO B.DA

Oggetto: Relazione sull'evento alluvionale di novembre 2016

**ANALISI DELL'EVENTO ALLUVIONALE
DEL 24-25 DICEMBRE 2016**

**RELATIVAMENTE AL COMUNE DI CASTELNUOVO BORMIDA
E ALL'ARGINE LUNGO IL FIUME BORMIDA
A DIFESA DELL'ABITATO**

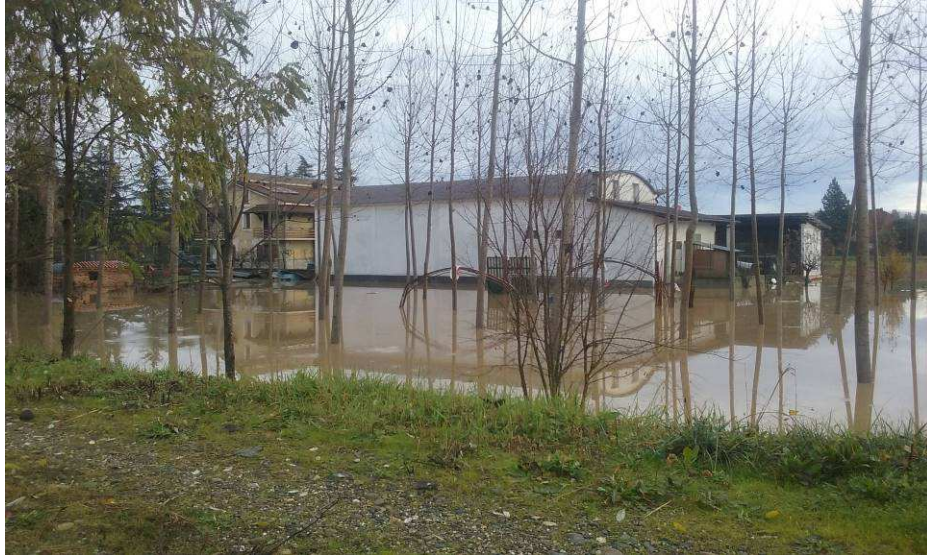
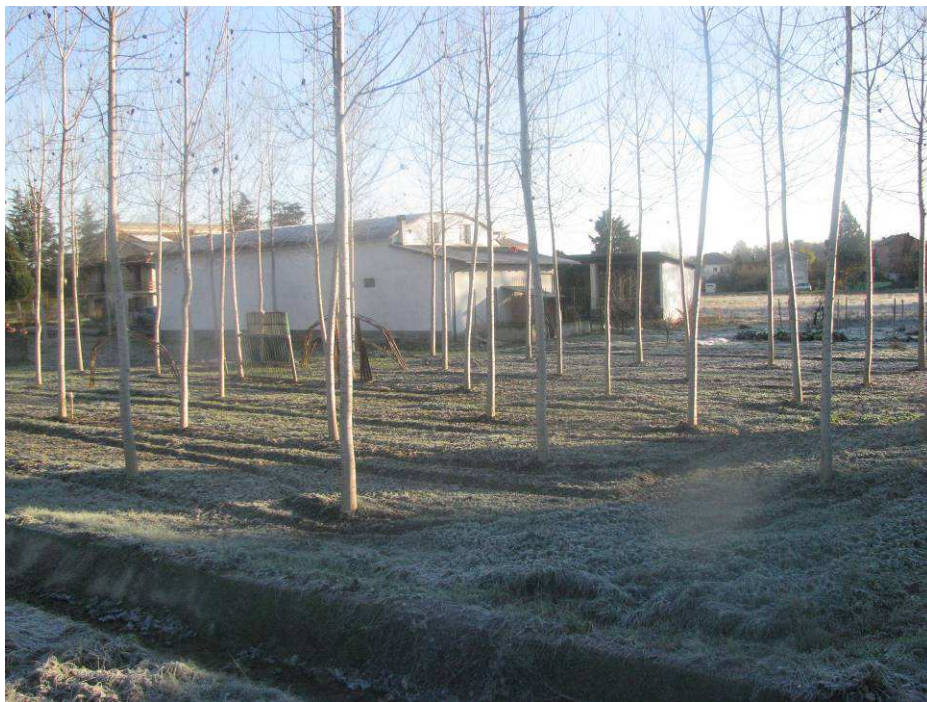
TRATTO A-B: area di esondazione per fosso a cielo aperto e abitazione interessata; vista dal camminamento in testa all'argine durante l'alluvione e dopo lo smaltimento del fosso a piena rientrata.

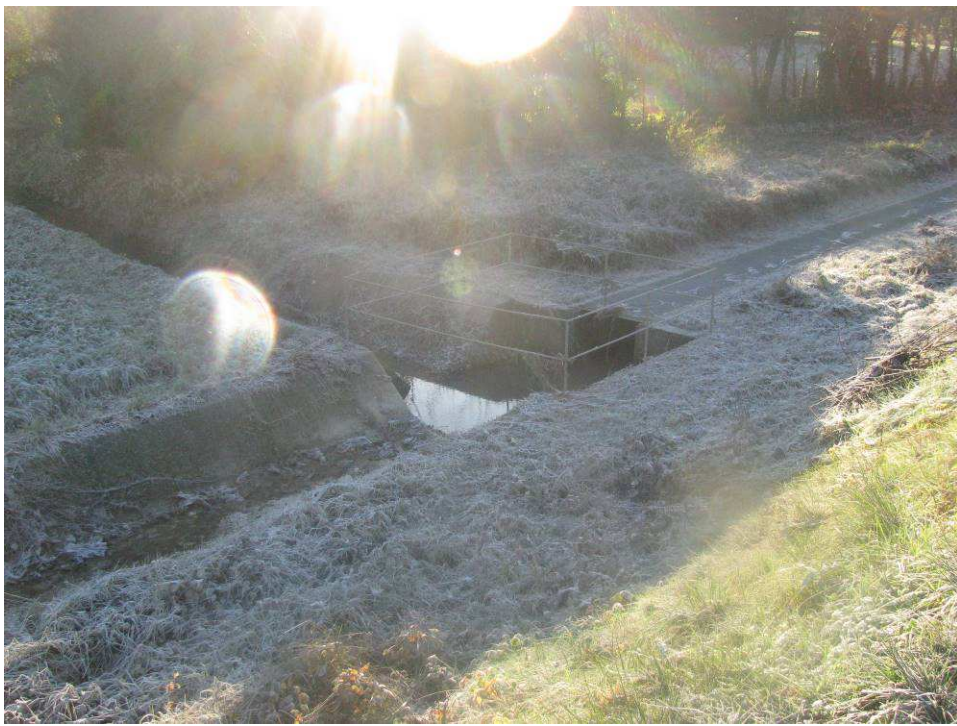
TRATTO A-B: area di esondazione per fosso a cielo aperto in corrispondenza del manufatto di imbocco del canale in contropendenza attorno all'argine; vista dal camminamento in testa all'argine dopo lo smaltimento del fosso a piena rientrata.

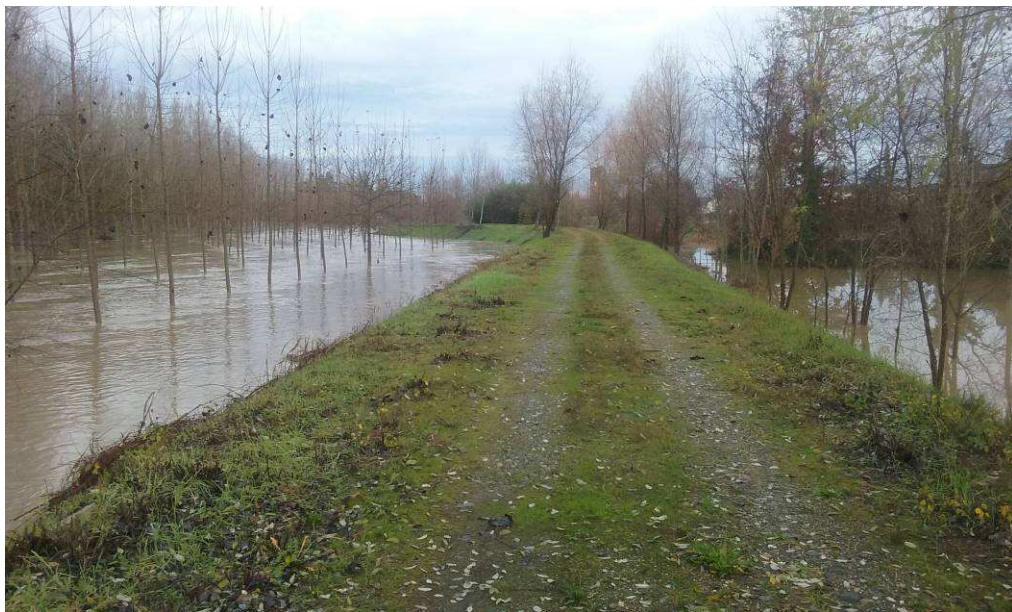
TRATTO A-B: area di esondazione per fosso a cielo aperto a destra e a sinistra livello Fiume Bormida a -1,65 da testa argine.

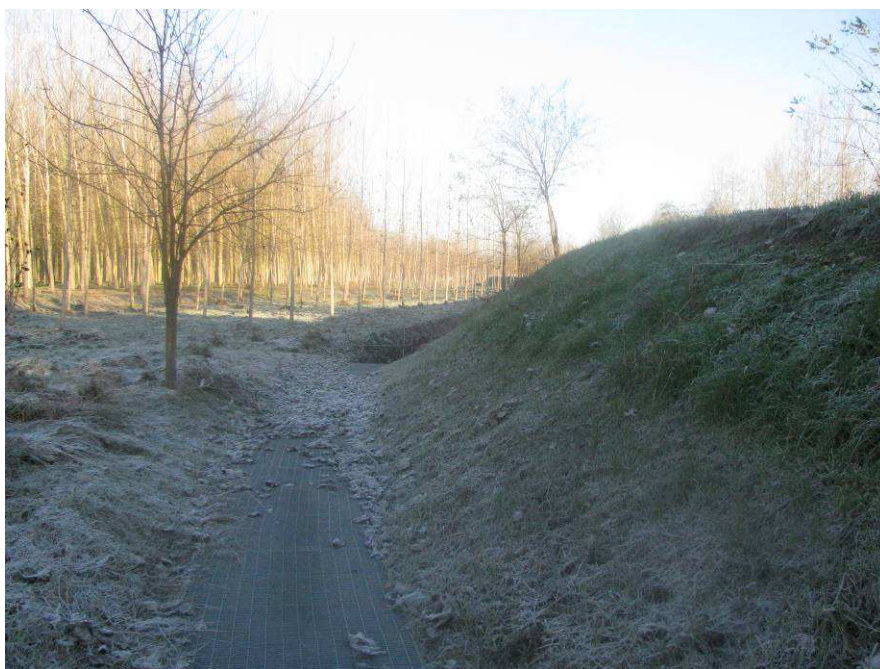
TRATTO A-B: livello Fiume Bormida a -1,65 da testa argine.

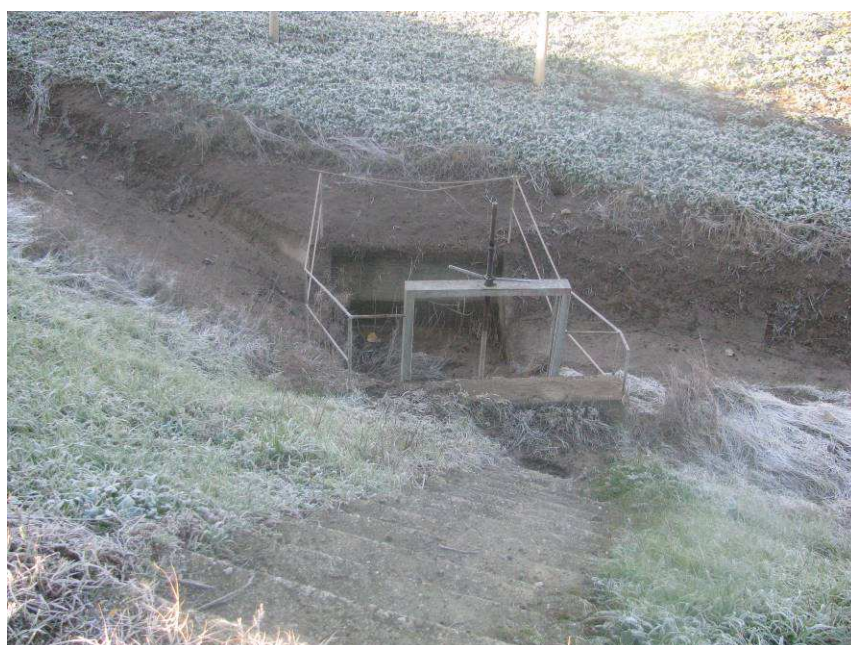
TRATTO A-B: chiusa all'innesto con l'argine preesistente sommersa; livello Fiume Bormida a -2,35 da testa argine.

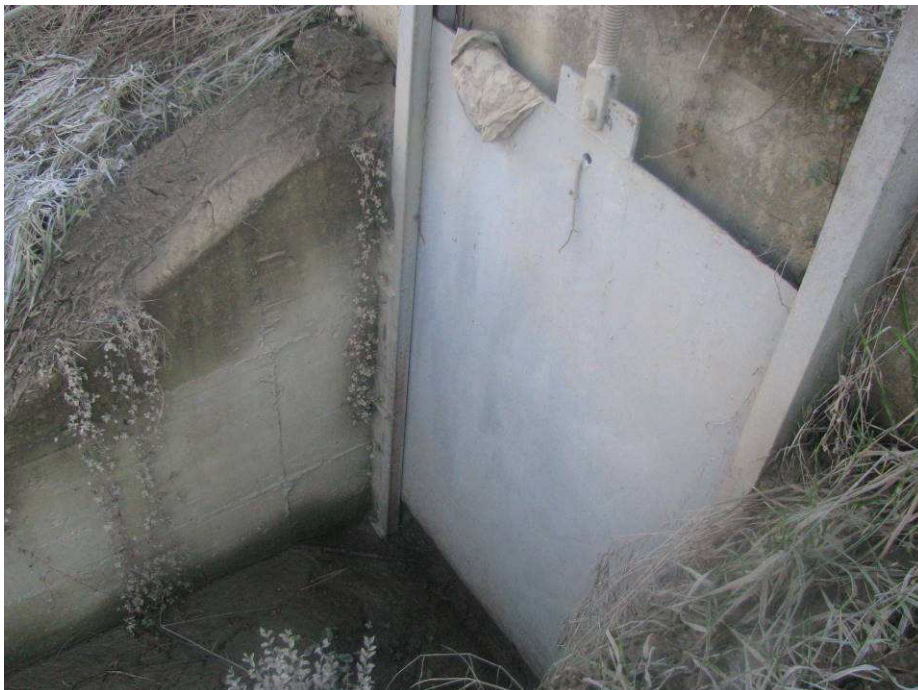
TRATTO A-B: chiusa all'innesto con l'argine preesistente sommersa; livello Fiume Bormida a -2,35 da testa argine.

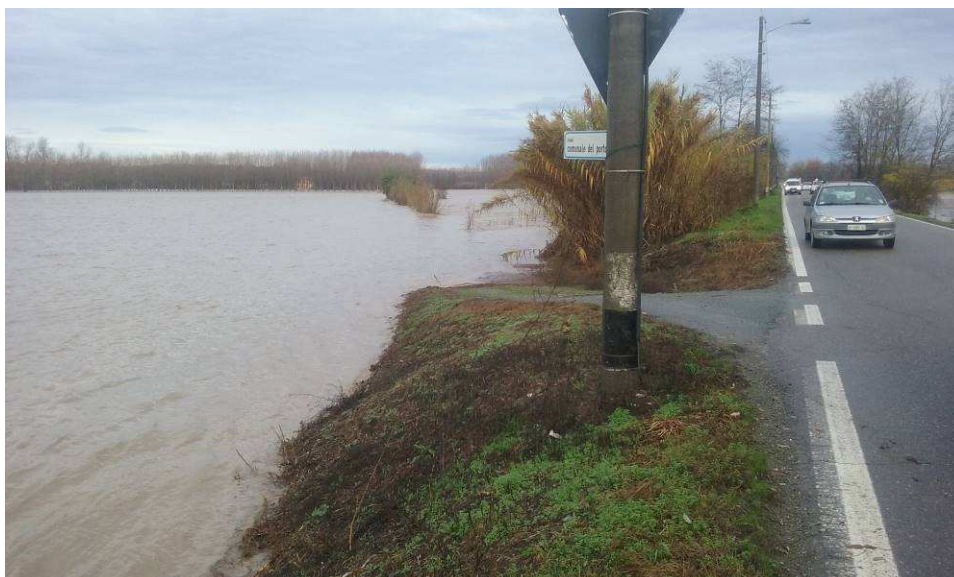
TRATTO B-C: situazione durante alluvione a monte della provinciale

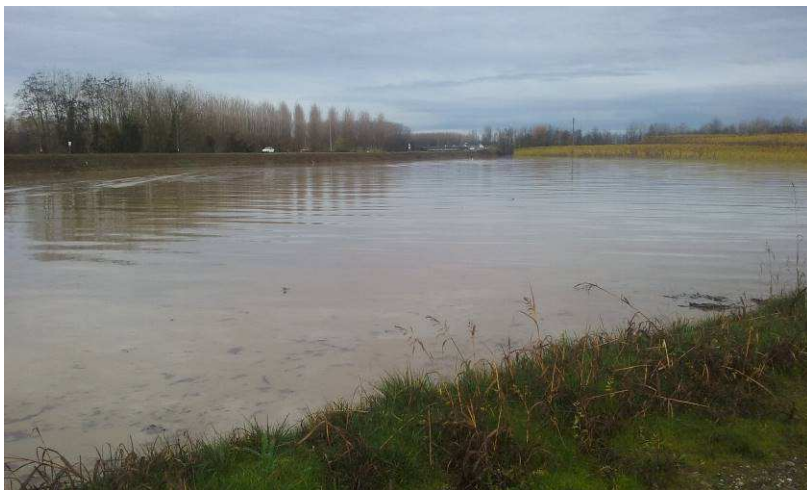
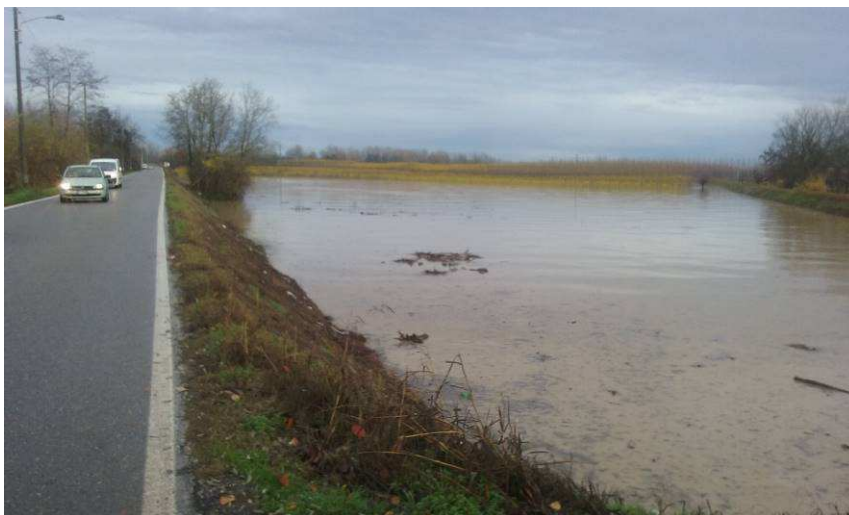
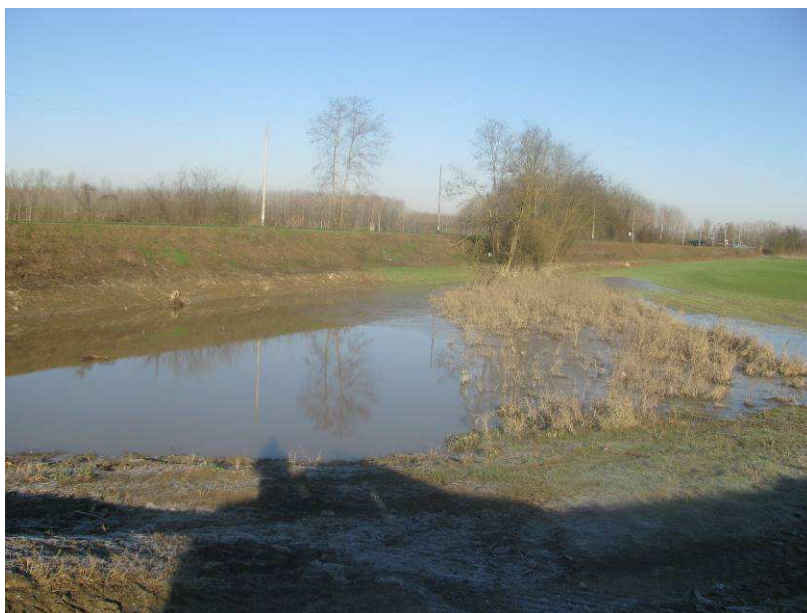
TRATTO B-C: situazione durante e post alluvione a valle della provinciale vista da argine tratto B-C.

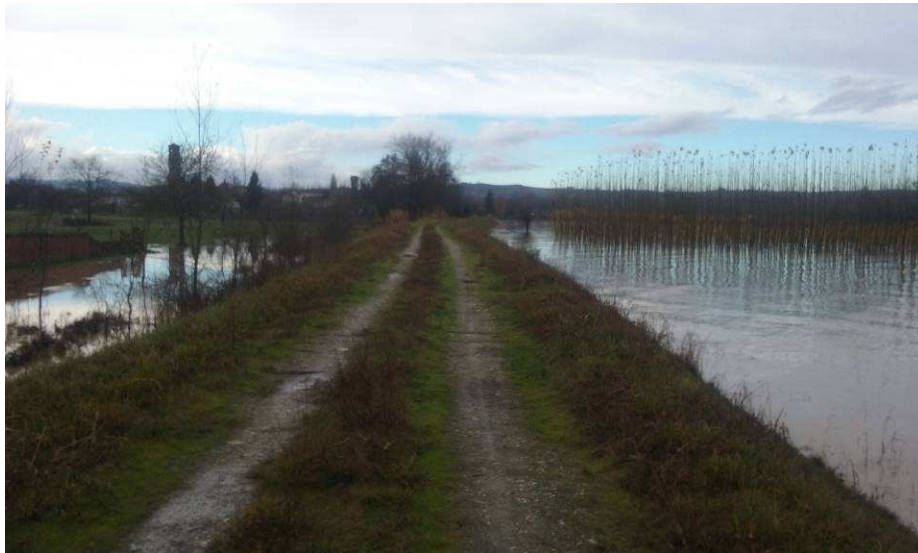
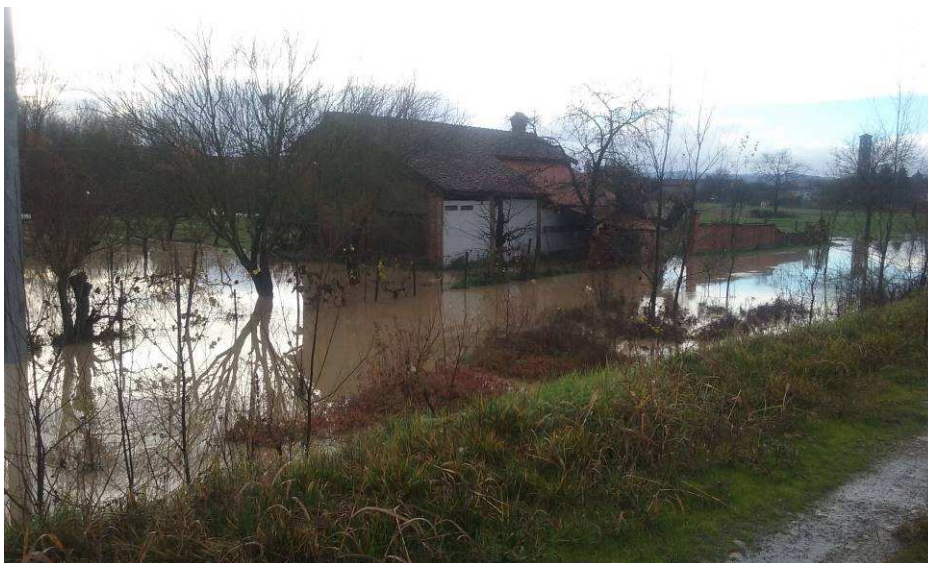
TRATTO B-C: tratto finale con rientro delle acque a monte dell'argine e abitazione raggiunta

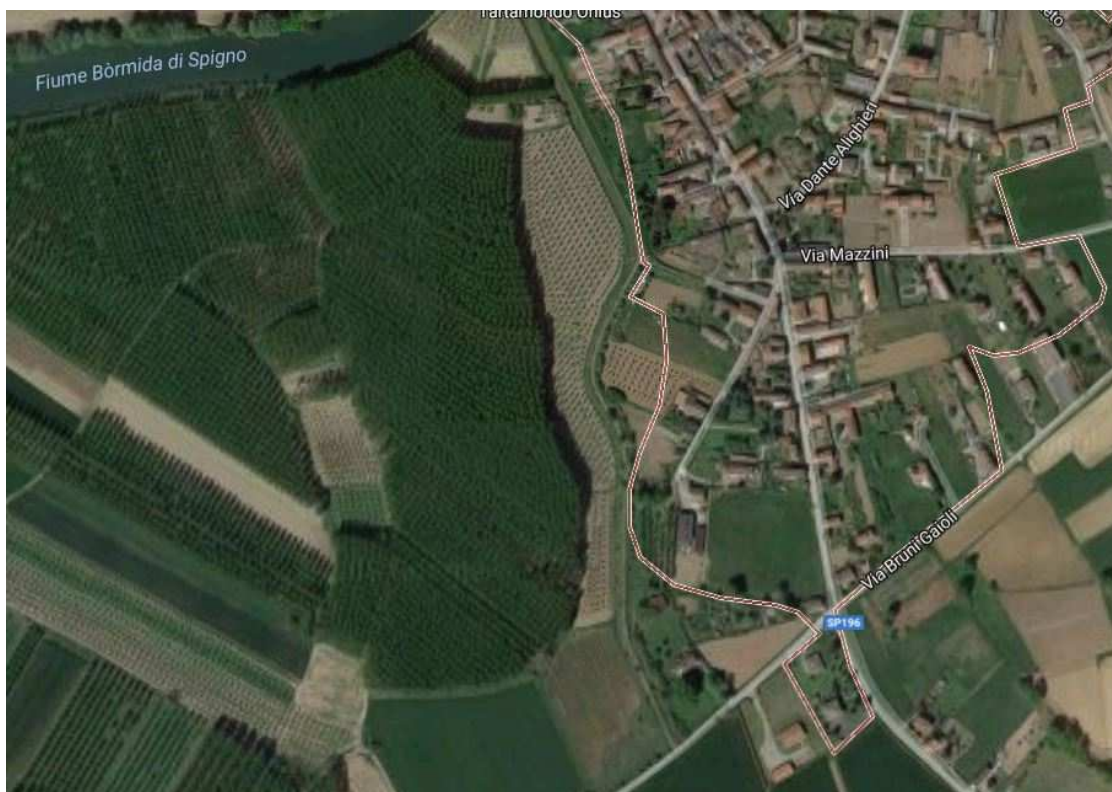
L'ambito interessa la porzione di monte e in particolare il fosso di scolo delle acque di monte verso il F. Bormida, con un tratto di fosso scatolare specificatamente realizzato circoscrivendo la parte di estremità del rilevato arginale, al fine di dare continuità allo scarico delle acque.

Tale soluzione assunta a livello progettuale derivava dall'esclusione della possibilità di installare un impianto idrovoro permanente che consentisse lo smaltimento delle acque superficiali di monte in situazione di concomitanza tra evento di piena ed evento piovoso.

Le condizioni morfologiche dell'intorno hanno indirizzato le scelte progettuali che prevedono innanzi tutto l'innalzamento della sponda orografica destra del canale così da garantire la protezione all'abitato; e come opere complementari: la realizzazione di un attraversamento in cls autoportante e dei necessari manufatti di testata, sotto il ringrosso arginale esistente per dare continuità al fosso di guardia; la posa di una valvola clapet sul manufatto lato valle al fine di evitare il ritorno delle portate sia del canale in oggetto che del F. Bormida; ed infine, per evitare il ritorno delle acque del Bormida, è prevista, a monte del rilevato arginale esistente, la posa di una paratia ad azionamento manuale.

individuare, l'installazione di quest'ultima paratia ad azionamento manuale limiterebbe la risalita delle acque del Bormida verso monte, consentendo pertanto di limitare la gestione delle portate alla sola portata di corrivazione delle acque di monte anche eventualmente attraverso un sistema di pompe trasportabili atto a protrarre quanto più possibile nel tempo la capacità di accumulo del fosso e delle aree a monte dell'intervento.

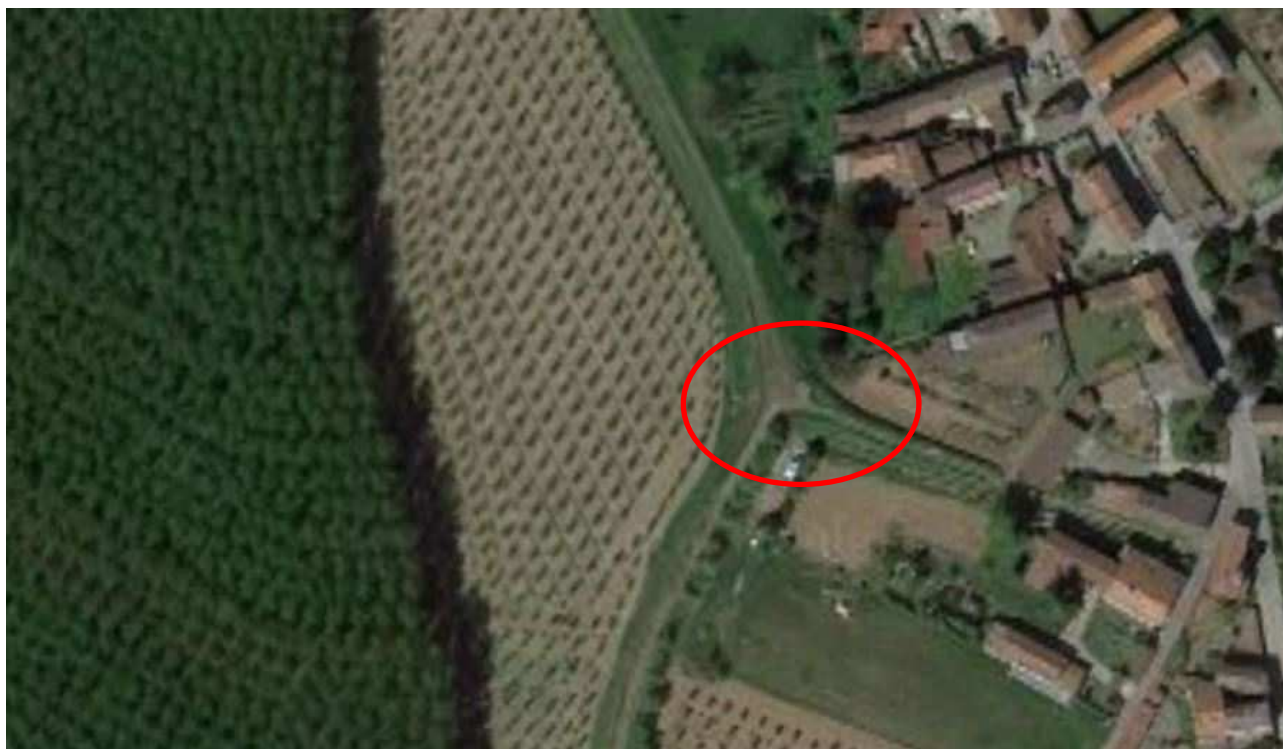
La criticità B ha interessato in questo specifico evento la paratia ad azionamento manuale in corrispondenza dell'innesto del argine tratto AB con l'esistente rilevato:

Si ritiene che l'attività di compensazione possa essere limitata ad una prima fase di controllo delle battute ed alla verifica della tenuta.

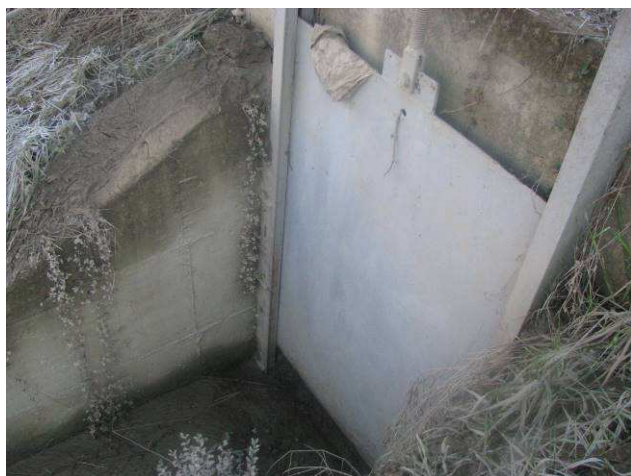
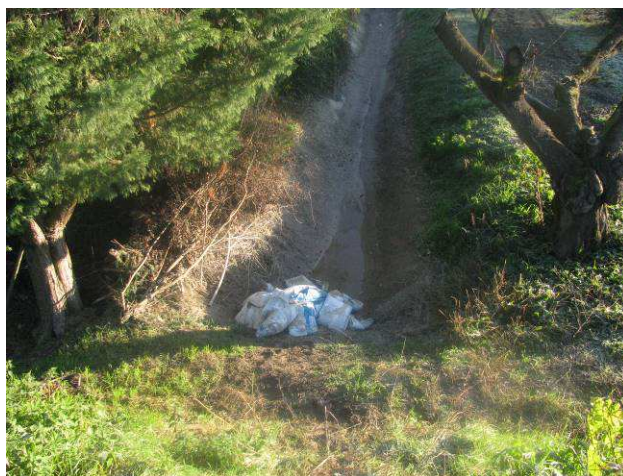
La criticità è consistita in una significativa portata trafilante dal manufatto di chiusura, limitatamente contrastata dall'apposizione presso lo sbocco di monte di sacchi di sabbia.

La circostanza è però da chiarire in quanto è dubbia la corretta procedura di chiusura così come i controlli relativi alla pulizia della battuta preliminarmente alla chiusura; presenza di sedimenti può aver infatti impedito la completa chiusura della paratia.

- criticità B: per quanto l'attività di monitoraggio e manutentiva non sia coperta dalle somme di cui al punto precedente, sarà possibile conferire quota parte minimale delle somme ai fini di una manutenzione straordinaria degli organi di chiusura, mirata alla verifica del loro corretto funzionamento e, all'occorrenza, all'attuazione di interventi compensativi.
-

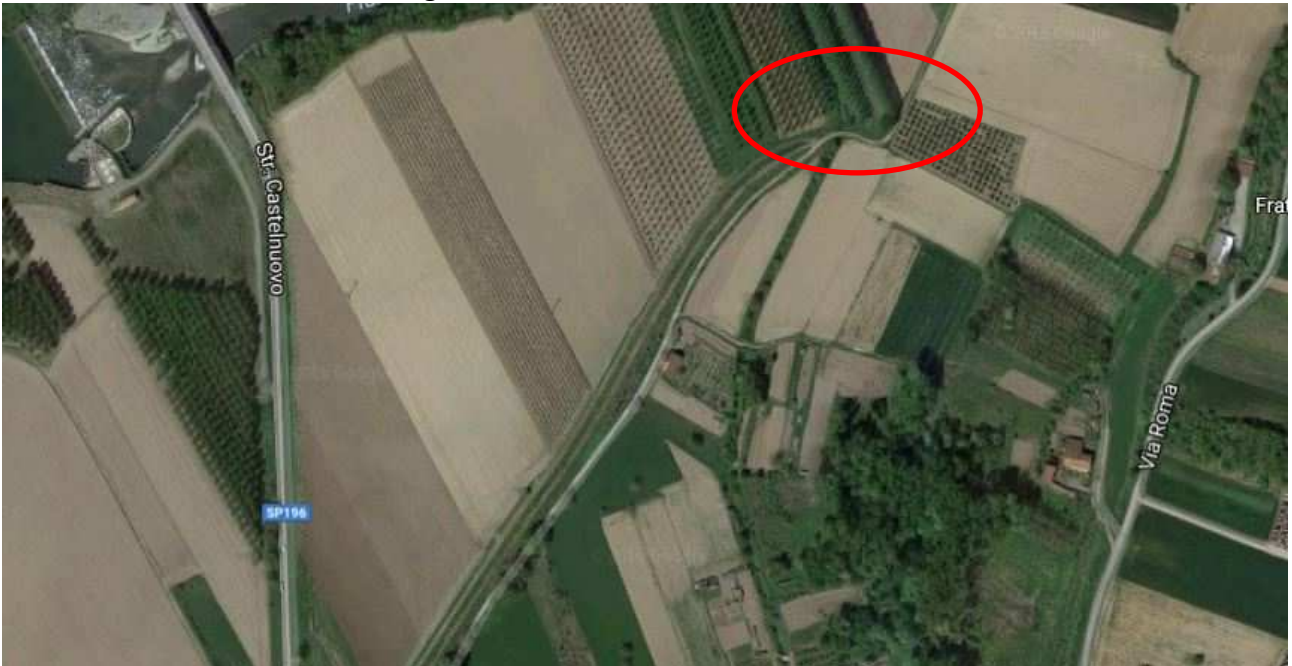
La criticità C ha interessato la porzione all'estremità di valle della difesa idraulica in corrispondenza del canale di scolo comunale lungo Strada delle Gorre.

La criticità era già stata evidenziata in sede di progettazione, per la quale l'Autorità di Bacino si era espressa in merito invitando alla realizzazione di una sezione di chiusura idonea che garantisse il franco di sicurezza nei confronti della piena di progetto.

Il progetto di completamento prevede già, con parere favorevole della stessa Autorità di Bacino, la realizzazione di una difesa a chiusura e contenimento della potenziale risalita da valle delle acque di piena; l'evento alluvionale ha pertanto confermato la necessità di provvedere il prima possibile in merito.

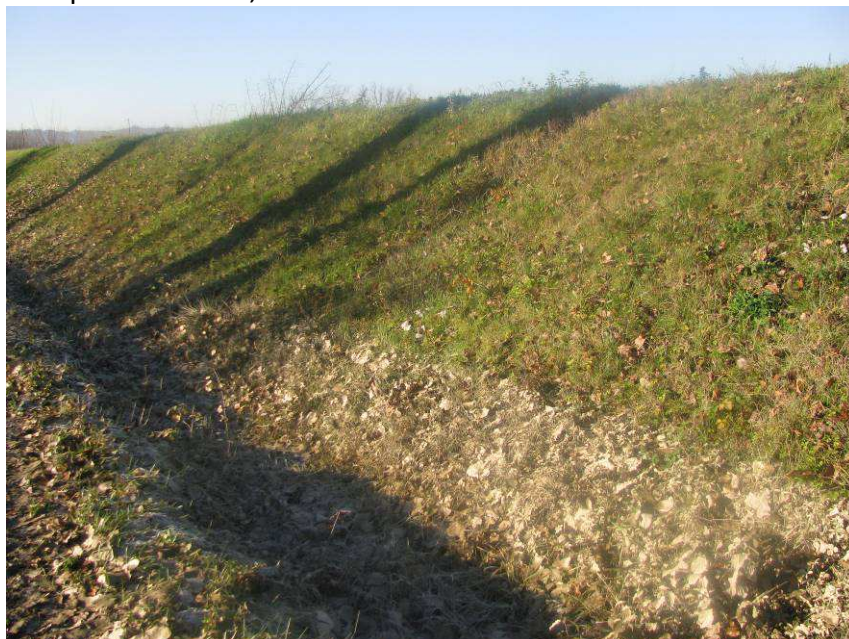
Le verifiche effettuate dopo l'evento hanno permesso di constatare un battente d'acqua significativo sulla scarpata di monte,

confermando pertanto la necessità e l'opportunità di realizzare quanto previsto a progetto al più presto.
