INTERVENTI DI COMPLETAMENTO  
DIFESA IDRAULICHE  
IN COMUNE DI CASTELNUOVO B.DA

| Oggetto: Stato di progetto LOTTO II<br>Inquadramento e rilievo dello stato di fatto |

**ESECUTIVO**

LIIB01

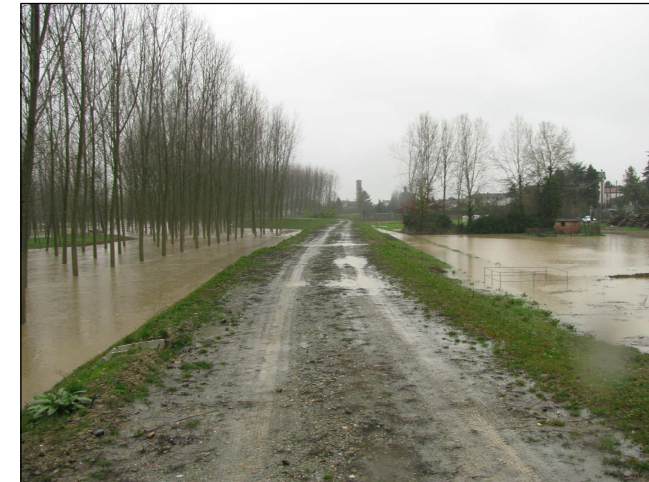
rilevato arginale esistente ed alluvione del 2012

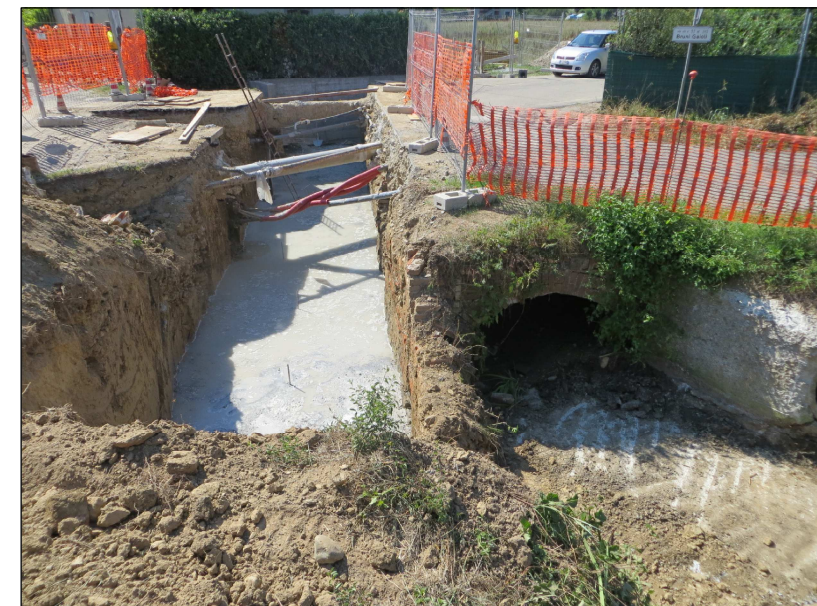
realizzazione attraversamento SP nel 2014
